Sincan'da Devrilen Reklam Panosuna İlişkin Açıklama – 08.06.2024

İMO Ankara Şubesi
Yönetim Kurulu

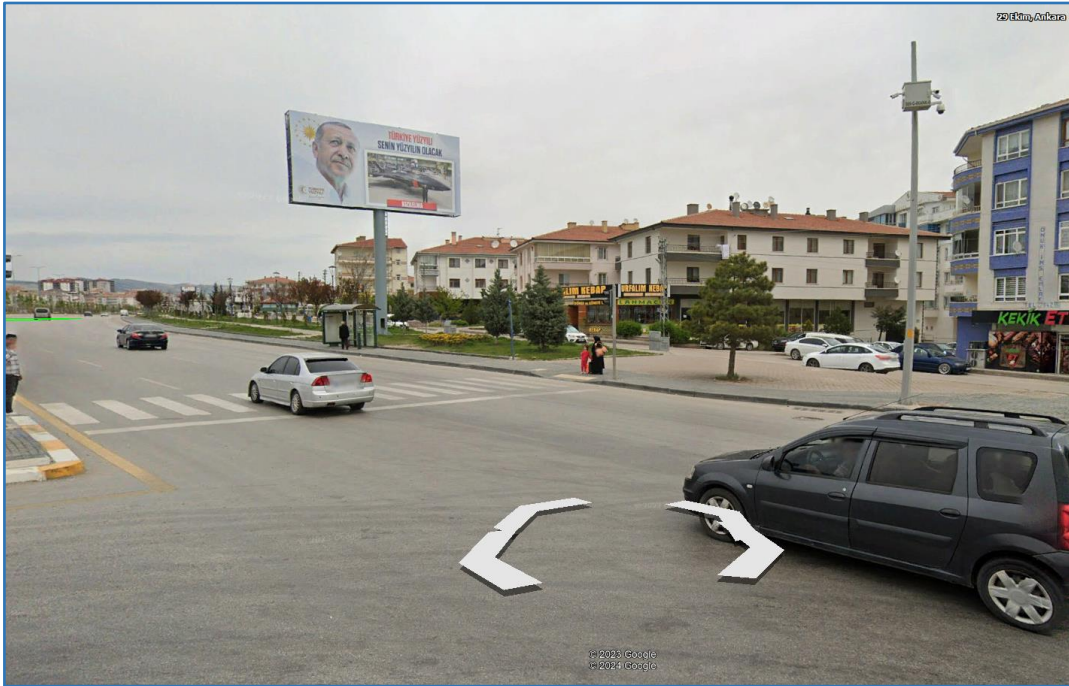
"Reklam panosu yaklaşık 5 metre yükseklik ve 10 metre genişlikteki boyutlardadır. Pano, 7 metre yüksekliğinde ve yaklaşık 60 santimetre çapındaki çelik boru profil bir direk üzerine monte edilmiştir.

Foto -1 Reklam Panosunun Google Earth Görüntüsü

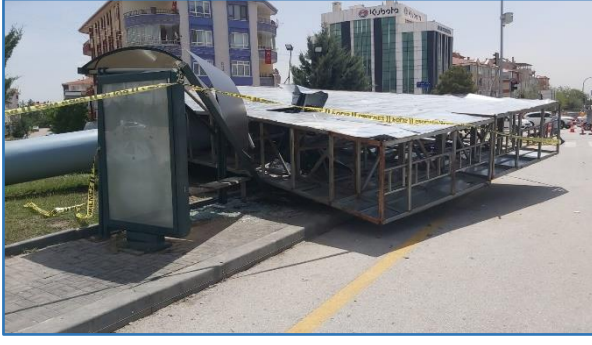
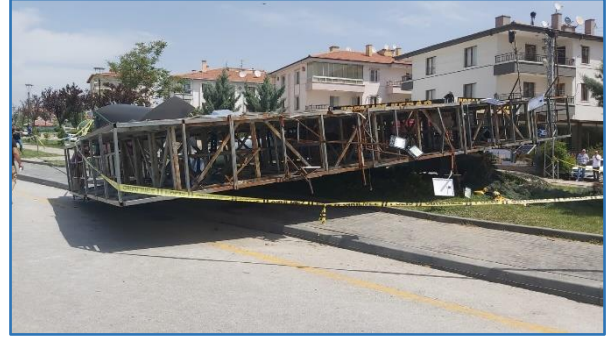
Çelik imalatlarda ve temele bağlantı yerlerinde bu yıkıma sebep olan herhangi bir sorun gözlenmemiştir. Ancak bu durum çelik imatların yeterli olduğu anlamına gelmeyebilir. Temelin devrilmeye karşı daha uzun süre direnç gösterdiği durumda "panonun, pano ayağının ve temel bağlantı noktasının" hasar alıp/almayacağı bilinmemektedir.

Foto-2,3 Otobüs Durağının Üzerine Devrildiği Durum

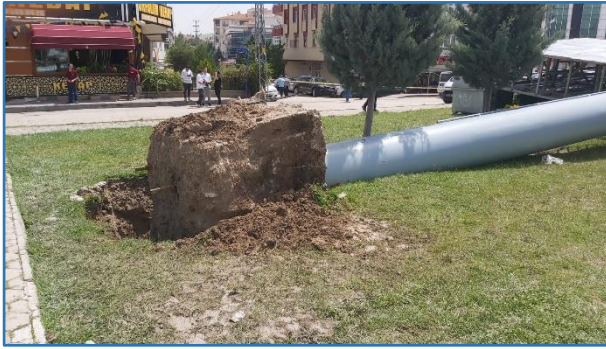
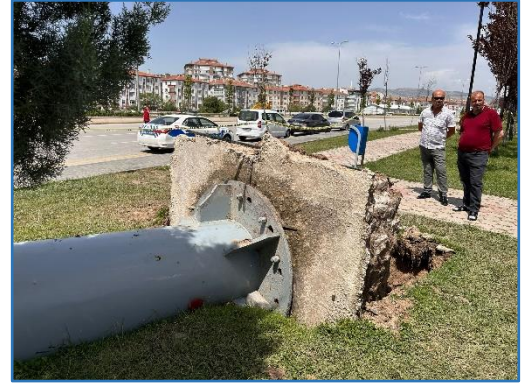
Pano için yaklaşık 1.20m x 1.20m x 1.20m ebatlarında küp şeklinde beton(arme) temel yapılmıştır. Temel betonunda donatı olup/olmadığı tespit edilememiştir. Temel bloğunun üst kotu tamamen yüzeydedir. Ayrıca temel boyutlandırılırken, tabelanın geniş tarafına dik yönde gelecek rüzgar yüklerini karşılayacak şekilde temelin o yöndeki boyutunun daha büyük olması gerektiği görülmüştür.

Özetle söz konusu reklam panosunun temel boyutlarının yeterli olmadığı ortaya çıkmıştır. Tabelanın hesap ve projesi tarafımızca görülmemiştir. Böyle bir projenin varlığı/yokluğu da bilinmemektedir. Ancak gözlemlerimize göre proje ve hesapları fen ve sanat kurallarına uygun bir şekilde tasarlanmamış ya da uygun tasarlanmış ise de imalatı projesine uygun olarak yapılmamıştır.”

Foto 4,5- Pano Temelinin Durumu

Bir mühendis için çok basit ve hatta iki satır tutacak bir devrilme tahkiki bile yapılmış olsa bu temelin yetersiz olduğu ortaya çıkacaktır. Aslında temel ebatlarının yetersizliği, yetkin bir mühendisin herhangi bir hesap yapmadan dahi söyleyebileceği seviyededir.

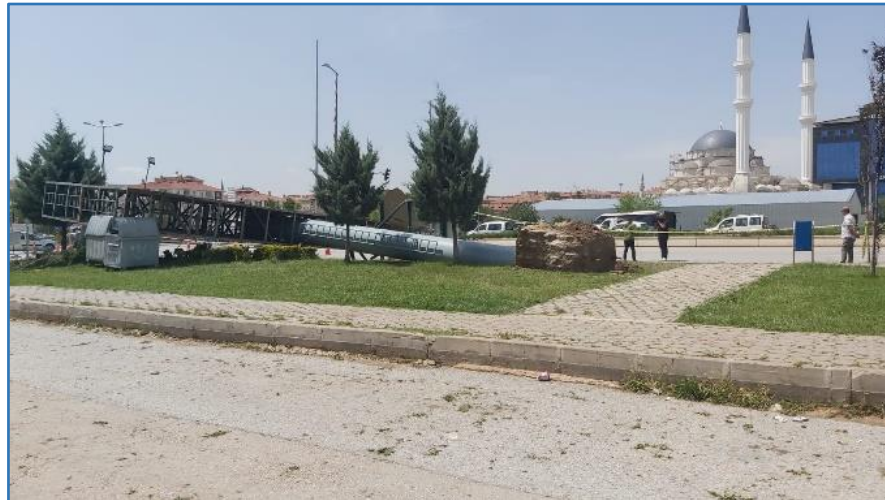
Foto-6 Reklam Panosunun Genel Görünüşü
