TÜRKİYEDEKİ SON DEPREMLER VE BETON

Mehmet Ali TAŞDEMİR M.Hulusi ÖZKUL Hakan Nuri ATAĞAN
İ.T.Ü. İnşaat Fakültesi , 80626 Maslak, İstanbul

RECENT EARTHQUAKES IN TURKEY AND CONCRETE

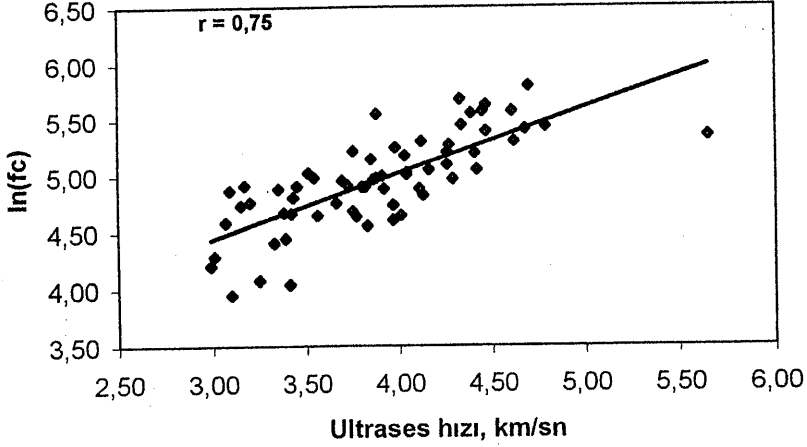
rastlantısal bir duruma bağlanabilir, ya da bu yapılarda beton dayanımı dışında sonuç bölümünde diğer etkenlerin biri ya da bir kaçının etken olduğu sonucu çıkarılabilir. Esasen Adapazarı'ndaki problemin birinci derecede zemin olduğu açıktır. Kocaeli'ndeki durumda ise betonların taşıyıcı olmalarına karşın hem zemin hem de üst yapıdaki yapısal sorunların etkili olduğu düşünülebilir. Avcılar ve Bağcılar ise depremin merkez üssünden uzak olmalarına karşın özellikle üst yapı ve ikinci derecede de olası zemin sorunlarından kaynaklanan nedenlere bağlanabilir. Depremin olduğu Marmara bölgesindeki ağır hasar gören veya yıkılan yapılardan alınan 64 beton numune üzerinde basınç dayanımı yanında ultrases hızı, birim ağırlık ve ağırlıkça su emme değerleri de elde edildi. Şekil 1'in incelenmesinden görüldüğü üzere ultrases hızı ile basınç dayanımı arasında iyi bir korelasyon vardır. Basınç dayanımı ultrases hızına bağlayan ve aşağıda verilen denklemdeki korelasyon katsayısı 0,76 dir.

$$f_c = 14,64e^{0,584u} \quad (1)$$

Bu denklemde u ultrases hızını, f_c beton basınç dayanımını göstermektedir.

Şekil 1. Beton Karot Numunelerde Basınç Dayanımı-Ultras ses Hızı İlişkisi

Şekil 1, 2 ve 3 yarı logaritmik ölçekte çizilmektedir. İncelenen bütün özellikler geniş bir aralıkta değişmektedir. Özellikle birim ağırlıktaki değişim aralığı oldukça geniştir. Normal betonun birim ağırlığının $2300\text{-}2400 \text{ kg/m}^3$ arasında olduğu düşünülürse söz konusu karotlarda boşluk miktarlarının aşırı yüksek olduğu Şekil 3'ün incelenmesinden anlaşılmaktadır. Ayrıca

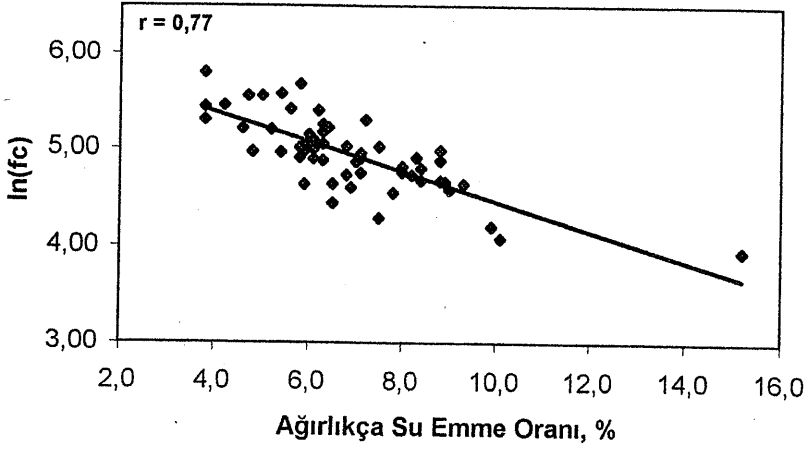
Şekil 2 de ise ağırlıkça su emme değerleriyle beton basınç dayanımı arasındaki bağıntı verilmektedir. Bu şeklin incelenmesinden de görüldüğü üzere basınç dayanımı ile su emme arasında iyi bir korelasyon vardır. Bu ilişkiyi ifade eden Denklem (2) de verilen bağıntıdaki korelasyon katsayısı 0,77 dir.

$$f_c = 407,5e^{-0,155(s)} \quad (2)$$

Bu denklemde s ağırlıkça su emmeyi göstermektedir. Şekil 2'nin incelenmesinden görüldüğü üzere karotların su emme değerleri çok geniş bir aralıkta değişmektedir. Normal betonun ağırlıkça su emme değerinin %4-%5 mertebelerinde olduğu düşünülürse deprem bölgelerindeki betonların düşük kalitede olmalarının diğer bir göstergesi de su emme değerlerindeki aşırı yükselmelerdir. Bu tür betonlarda basınç dayanımının düşük olması ile sonuçlanan sakinca yanında dürabilite bakımından da yetersiz durum belirgin biçimde ortaya çıkmaktadır.

Şekil 2. Ağırlıkça Su Emme-Basınç Dayanımı İlişkisi

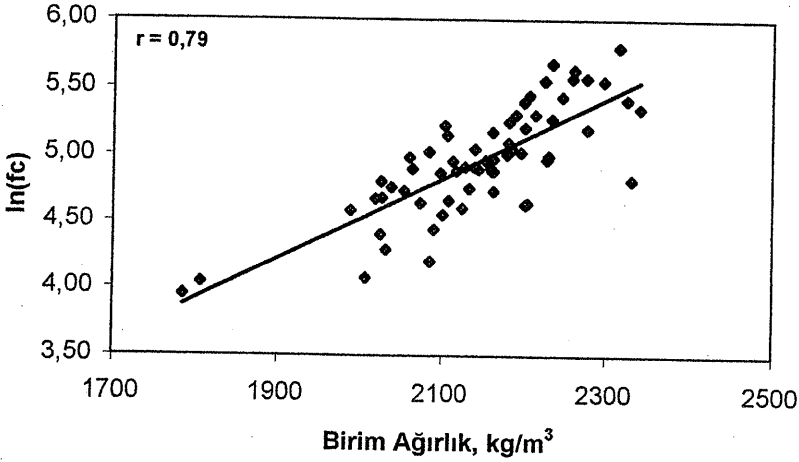
Şekil 3'de görüldüğü gibi karot numunelerinde basınç dayanımıyla birim ağırlık arasındaki bağıntıda iyi bir korelasyon vardır. Denklem 3 ile gösterilen bağıntıdaki korelasyon katsayısı 0.79 dur.

$$f_c = 0,224e^{0,003\Delta} \quad (3)$$

Bu denklemde Δ kg/m³ cinsinden beton birim ağırlığını göstermektedir.

Şekil 3. Karot Numunelerde Beton Basınç Dayanımı ile Birim Ağırlık Arasındaki İlişki

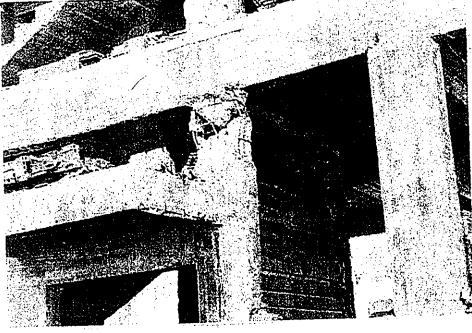
birim ağırlığı hafif beton sınıfına giren betonların olması da ilgi çekicidir. Ancak bunların basınç dayanımları taşıyıcı hafif beton dayanımından çok yalıtım betonlarının dayanım değerlerine sahip oldukları gözönüne alınmalıdır. Şekil 4-8'deki ağır hasar veya yıkılma nedenleri yapısal sorunlardan ve beton kalitesinin uygun olmamasından kaynaklanmaktadır.

Şekil 4. Kısa Kolon ve Düşük Dayanımlı Betondan Kaynaklanan Hasar (İTÜ Yapı-Deprem Arşivi)

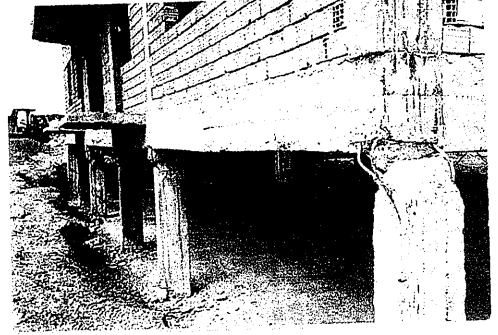
Şekil 5. Yumuşak Kat ve Düşük Kaliteli Beton Nedeniyle Kolon Başlarında Plastik Mafsallı Oluşumu (İTÜ Yapı-Deprem Arşivi)

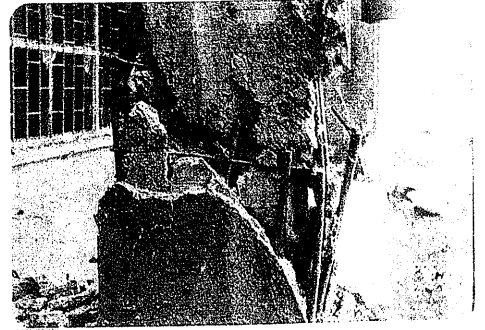
Şekil 7. Yetersiz Filiz Boyundan Sınıfına Uygun Olmayan Betondan Kaynaklanan Ağır Kolon Hasarı (İTÜ Yapı-Deprem Arşivi)

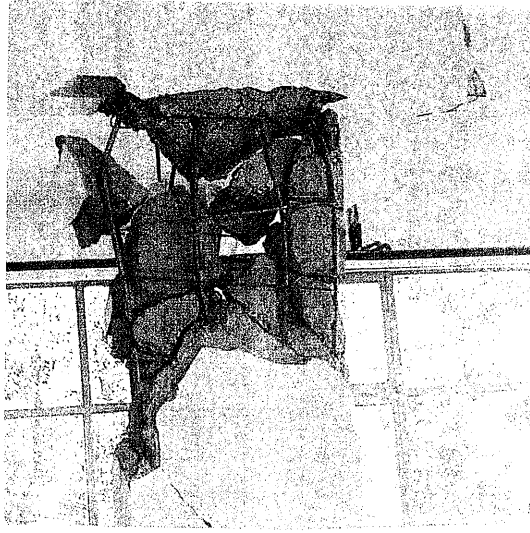
Şekil 8. Kolon Kiriş Birleşiminde Kalitesiz Betondan Kaynaklanan Hasar (İTÜ Yapı-Deprem Arşivi)
