Ortotropik Çelik Tabliyelerin Yorulması Hakkında Japon Deneyimi*

Anahtar kelimeler: Yorulma, ortotropik çelik tabliye, yorulma testi, onarım, çelik köprü

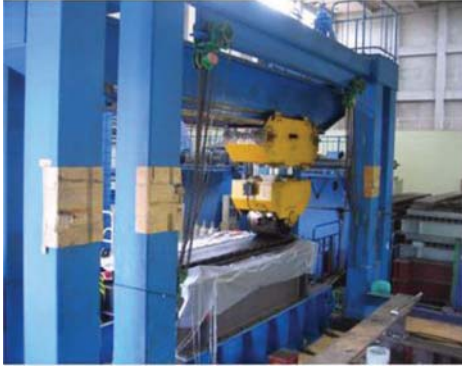
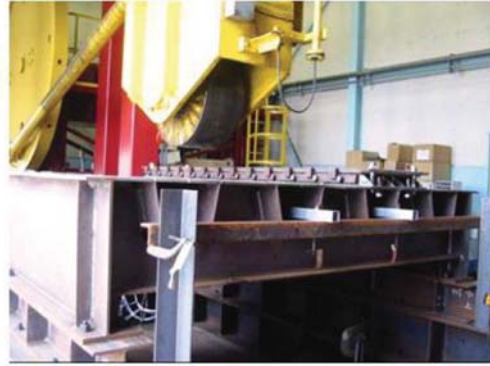
Solda: Devlet Araştırma Enstitüsü

Sağda: Japonya Köprü Derneği

Şekil 2 - Ortotropik çelik tabliyelerin hareketli tekerlek yükleri altında yorulma testi.

Özel bir test aleti ile hareket eden tekerlekler altında gerçekleştirilen testler, OÇT ortotropik çelik tabliyenin üzerindeki tekerlek yüklerinin ilerlemesini simüle etmektedir (örneğin Kawabata 2006) (bkz. Şekil 2). Geliştirilen bu test programları mevcut ortotrop çelik tabliyelerde gözlemlenmiş olanlara benzer yorulma çatlaklarının oluşumunu içermekte, bu durumda ortotrop çelik tabliyelerin nasıl onarılacağı ve güçlendirileceği, ayrıca ortotrop çelik tabliye ile ilgili tasarım standardında ne gibi değişikliklerin yapılacağını araştırmaktadır. Yapılan bu testler sonucunda ağır trafik yüklerine maruz olacağı tahmin edilen yol güzergahlarında yer alan köprülerde tabliye levhası kalınlığı 12 mm'den 16 mm'ye çıkarılmıştır.

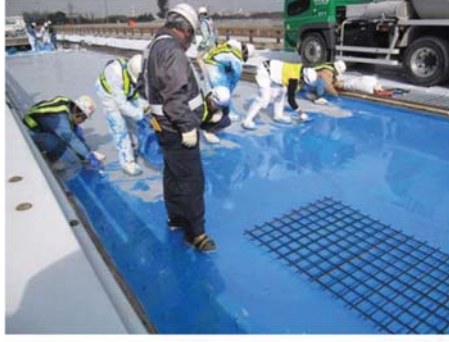
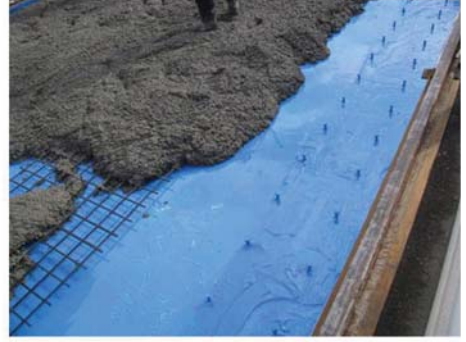
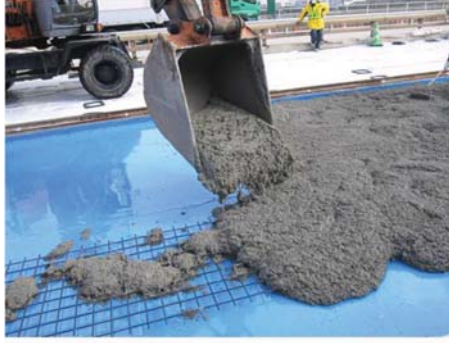
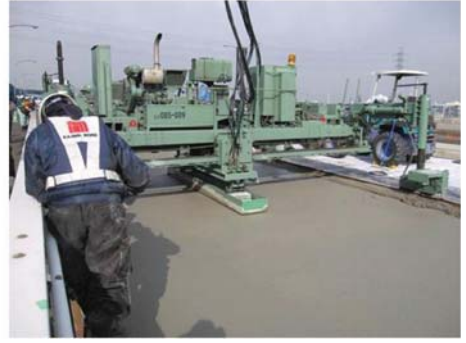
Şekil 3 - Asfalt kaplamanın yerine ÇLGB uygulaması

Daha fazla yorulma çatlaklarının OÇT ortotrop çelik tabliyede oluşma olasılığını azaltmak için asfalt kaplaması yerine, bazen çelik liflerle güçlendirilmiş beton (ÇLGB) kaplama kullanılmıştır. Rijitliği daha yüksek olan ÇLGB çelik liflerle güçlendirilmiş beton kaplamalarında tekerlek yükleri altında meydana gelen gerilme aralığı ile ilgili saptanan değerler de daha az olmaktadır. Bu nedenle günümüzde ÇLGB çelik liflerle güçlendirilmiş beton kaplamaları yeni inşa edilen kentçi yüksek karayolu viyadük köprülerinde OÇT ortotropik çelik tabliyelerin yorulma ömrünü artırmak için kullanılmaktadırlar.

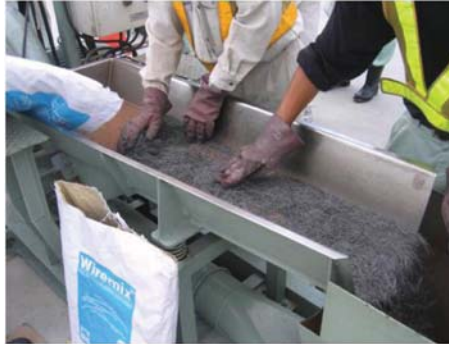
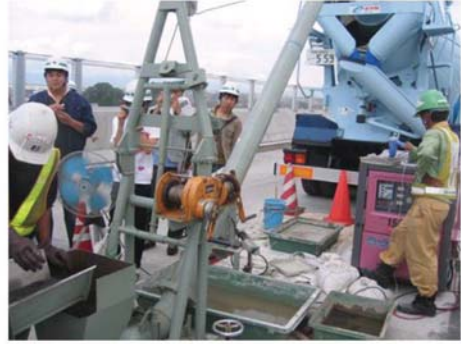
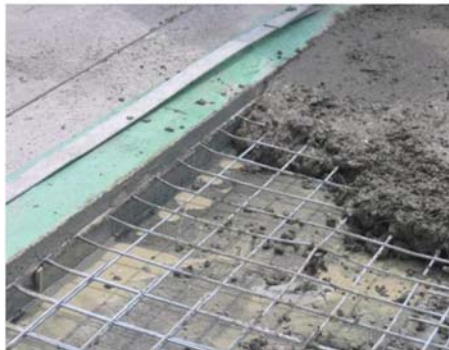
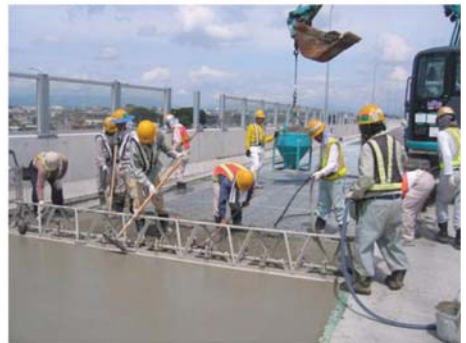
Şekil 4 - Yeni OÇT'de kısa başlı bulonlarla birlikte ÇLGB kaplama

Bu güçlendirme yapıldığında, tekerlek yükleri altında oluşan gerilme aralıklarının değeri oldukça azalmaktadır. İyileştirme için kullanılacaksa ÇLBK çelik tabliyeye yapıştırılır. Tabliye levhasına kaynaklanan başlı kısa bulonlar da Şekil 4'de görüldüğü gibi yeni projelendirilen OÇT'de kullanılmaktadırlar.

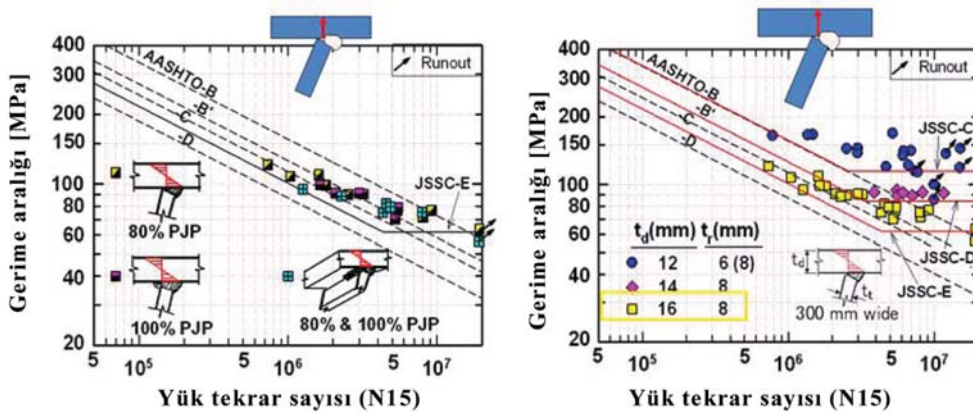
(Not : runout : sonsuz yorulma ömrü)

Şekil 6 - Farklı kalınlıklı tabliye levhasında tabliye kalınlığı boyunca oluşan çatlaklara ve nüfuziyetlerine yönelik yorulma testi sonuçları ile ilgili örnek

OÇT ortotropik çelik tabliyelerde kullanılan kaynaklı birleşimler de olmak üzere, çeşitli tipde kaynaklı birleşimlerle ilgili yorulma testleri levha eğilmesi tipinde yorulma testi makinası ile yürütülmüştür. Bunlar : düşey takviye uçlarını simüle eden köşe kaynaklı birleşimler, kökten itibaren yorulma çatlaklarının başlangıcını ve ilerlemesini simüle eden köşe kaynaklı birleşimler (Ya 2008) ve köşe kaynak dikişini baştan başa kateden yorulma çatlaklarının bulunduğu köşe kaynak dikişleri (Ya 2009). Şekil 6'da yorulma testi sonuçları ile ilgili bir örnek S - N diyagramı üzerinde gösterilmektedir (S: gerilme aralığı; N: yük tekrar sayısı)

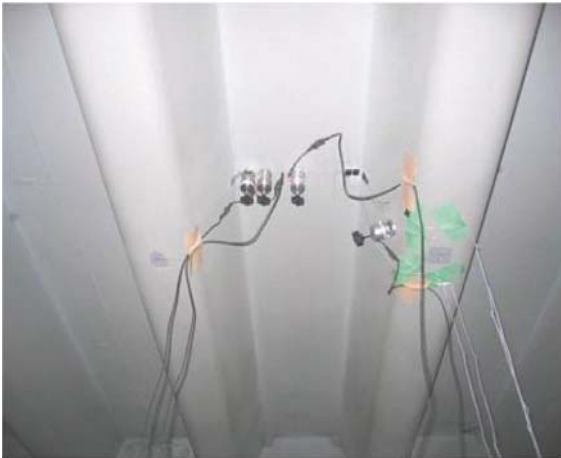
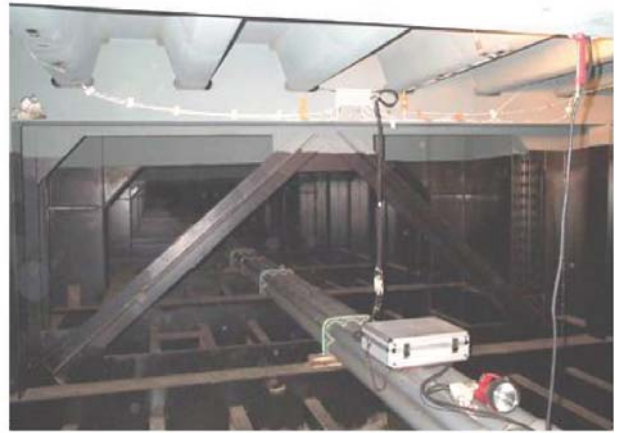
Şekil 7 - Birim deformasyon ölçer ve birim deformasyonu kontrol eden alet kullanılarak OÇT'de gerilme ölçümü ile ilgili örnek

Gerilme ölçümleri, gerilme aralığı ve buna karşı gelen yük tekrar sayısını belirlemek için yapılır. İlgilenen noktalara birim deplasman ölçerler tespit edilir ve test kamyonunun bilinen tekerlek yükleri altında oluşan birim deplasman dalgaları / dalgalanmaları / salınımları incelenir. Birim deplasman histogramları, diğer bir deyimle servis yükleri altında gerilme aralıkları ve buna karşı gelen yük tekrar sayısı, yorulma ömrünü değerlendirmede kullanılmak üzere kaydedilir. Tekerek yükleri altında OÇT'nin reaksiyonu oldukça karmaşık olduğundan, yaşlanma veya yorulma ömrü ile ilgili değerlendirmelerde modeli basitleştirmek önemlidir. Dahası servis koşullarında birim deplasman ölçümleri OÇT'nin sadece alt tarafında yapılabilir, bu nedenle ilgilenen noktada, örneğin kaynak kökü veya kaynak kenarında birim deplasmanı belirlemek gereklidir. Kaynak kökleri ve kaynak kenarlarından uzakta ölçülen birim deplasmanlar ile yorulma ömrü değerlendirmeleri için, ilgilenen noktada hesaplanması arzulanan birim deplasmanlar arasındaki ilişkiye yönelik çeşitli çalışmalar yapılmıştır (Ya, et al. (2009).

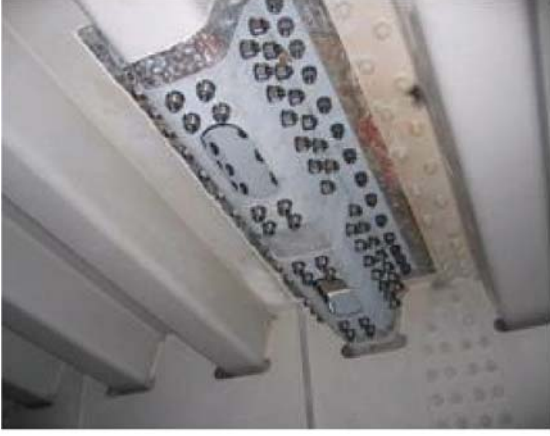
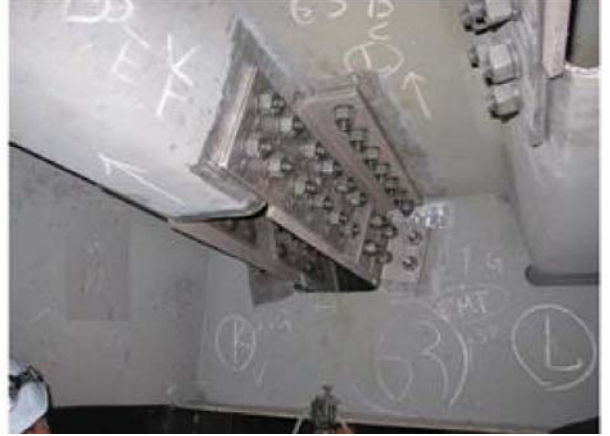
Şekil 8 - Değişirme ve yüksek mukavemetli bulonlarla teşkil edilen eklerle güçlendirme

- 1) Çatlamış eleman değiştirilmekte ve yüksek mukavemetli bulonlarla teşkil edilen eklerle güçlendirilmektedir. Yorulma çatlaklarının yerine ve çatlakların ilerleme davranışına bağlı olarak, çatlakların bulunduğu eleman değiştirilmekte veya elemanlar yüksek mukavemetli bulonlarla teşkil edilen eklerle güçlendirilmektedir. Şekil 8'de çatlamış tabliye levhasını güçlendirmek için yüksek mukavemetli bulonlar kullanılarak teşkil edilen bir ek örneği görülmektedir.

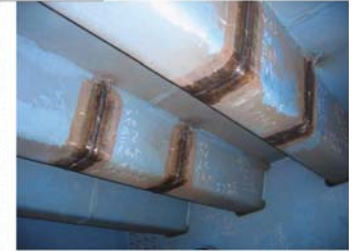
Şekil 9 - Ark üfleme işlemi sonrası burulma rijitlikli boyuna nervürlerin küt kaynaklı birleşimlerinin tekrar kaynaklanması

- 3) Çatlamış kaynaklı birleşimlerin kaynak yaparak onarılması. Kaynakların mevcut durumdaki kalitesinden şüphelenildiğinde, yorulma çatlaklarının normalde kaynakla onarımından kaçınılır. Lakin eğer çatlakların nedeni iyi anlaşılırsa ve kaynak kalitesi ve bunun yorulma ömrü iyi olarak garanti edilmişse, bu durumda bazen kaynak çekilerek çatlamış elemanların onarımı yapılır. Böyle bir örnek Şekil 9'da görülmektedir. Burada boyuna nervürlerin karşılama parçası kullanılarak yapılan küt kaynaklı birleşimlerinde nüfuziyet eksikliği bulunmuştur. Bu nedenle yeterli kaynak ağız elde etmek için ark üfleme işlemi yapıldıktan sonra, örneğin nüfuziyet eksikliği bırakmayacak şekilde tam nüfuziyetli küt kaynak elde etmek için 5 mm'den daha fazla kalınlıkta kaynağı tekrar yapmaya karar verilmiştir.

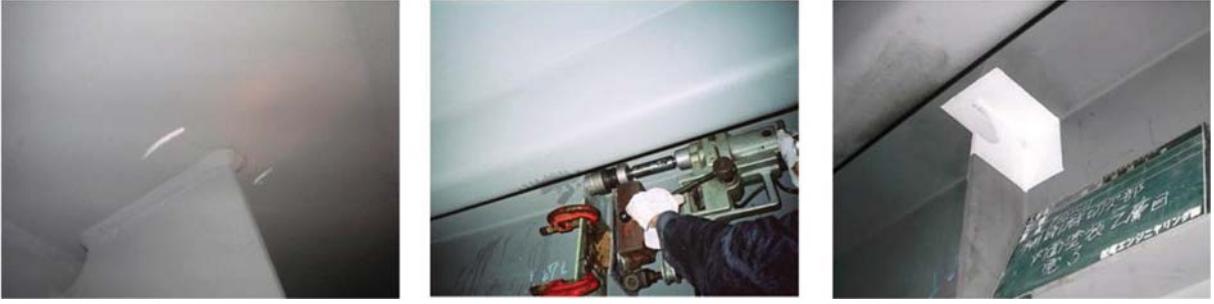
Şekil 10 - Yorulma açısından kritik bölgeyi yarım daire şeklinde oyarak gerilme yığılmasını azaltmak ve yorulma çatlakları ilerlemesini durdurmak

- 4) Yorulma açısından kritik bölgedeki gerilme yığılmalarını azaltmak için dairesel delik açma. Buna örnek sandık kesitli kiriş gövdesinde yer alan düşey takviyelerin üst ucunda bulunmaktadır. Düşey takviyenin üst ucu çoğunlukla tabliye levhasına kaynaklanmakta idi. Eğer çelik detaylar tekerleğin hareket ettiği pozisyonun yakınında ise, yorulma çatlaklarına sıkça rastlanmıştır. Düşey takviyenin üst ucunun yakınında, örneğin 50 mm çapında yarı daire bir delik açıldığında, yorulma açısından kritik bölgede gerilme aralığı değerleri düşmektedir ve böylece daha fazla yorulma çatlakları oluşmasını engellemektedir. Şekil 10'da görüldüğü gibi, eğer yorulma çatlakları küçük ise, yorulma çatlaklarını durdurmak veya yorulma çatlaklarının ilerlemesini azaltmak da etkin bir yöntem olarak kullanılmıştır.

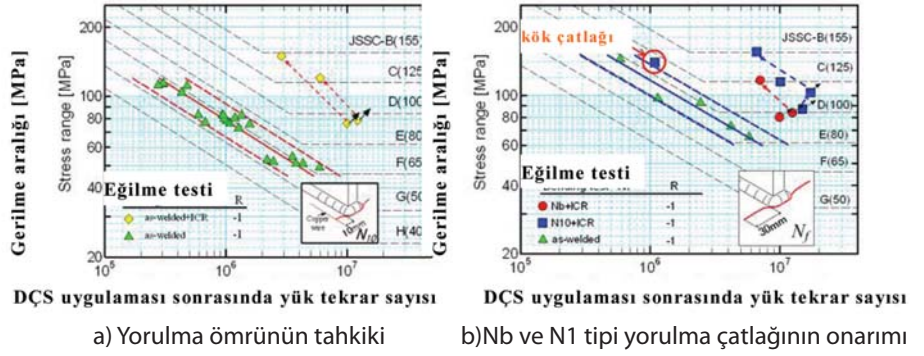
Şekil 12 - Kaynaklı ve çatlaklı durumda guse levhasının düzlemi dışına DÇOG uygulamasının etkisi

Bu davranışı yakından irdelemek amacıyla birçok kaynaklı birleşim detayında yorulma testleri gerçekleştirilmiştir. Şekil 12'de buna bir örnek görülmektedir. Burada DÇOG uygulaması, eğilme ile ilgili yapılan testte guse levhası olan numunenin düzlemi dışına yapılmıştır. Kaynaklı numuneler ile karşılaştırıldıklarında, DÇOG uygulamasının yapıldığı numunelerin 10 milyon yük tekrar sayısından da daha fazla ömre sahip oldukları görülmüştür. Bu da DÇOG uygulamasının çekilmiş köşe kaynağı kenarının yorulma dayanımını geliştirmede kullanılabileceğini göstermektedir.

Eğer DÇOG uygulaması guse levhalarının uçlarındaki yorulma çatlaklarına yapıldığında, yorulma ömrüne yönelik de gelişme kaydedilmektedir. Örneğin eğer DÇOG uygulaması çepeçevre köşe

kaynak dikişinin kaynak kenarında oluşan yorulma çatlaklarında, yani Nb'de oluşan yorulma çatlaklarında yürütülmüşse, ilave yüklemelerle ulaşılan on milyon yük tekrar sayısından sonra bile yorulma çatlaklarının daha fazla ilerlemesi gözlemlenmemiştir. N10'daki çatlak, yani köşe kaynak dikişinden itibaren yaklaşık 10 mm ilerlemiş olan ve çatlak boyutu yaklaşık 44 mm olanlara da DÇOG uygulaması yapıldığında aynı şey gözlemlenmiştir. Yorulma çatlakları yüzeyinin kapanması çatlakların daha fazla ilerlemesini önlemekte ve bu nedenle bu yöntem, üzerinde yorulma çatlakları bulunan elemanların güçlendirilmesinde kullanılabilir.
